Universidade de Lisboa - Faculdade de Arquitectura

Tese de Doutoramento no Ramo de Arquitectura, na Especialidade de Tecnologia da Arquitectura

**Levantamento do desempenho construtivo dos edifícios do Ensino Superior construídos
nas décadas de 80 e 90**

Identificação e Padronização das Patologias Ocorrentes

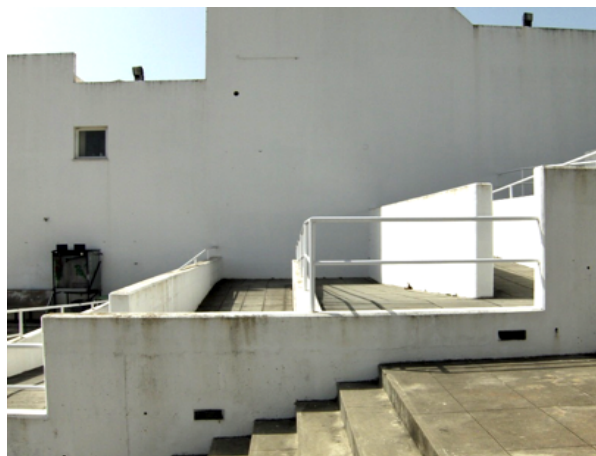
Imagem 6 (dt.): Edifício 6 – Conjunto de rampas para mobilidade reduzida – Outros Elementos da Construção – Defeitos de Projeto/ Obra/ Recuperação e Outros.

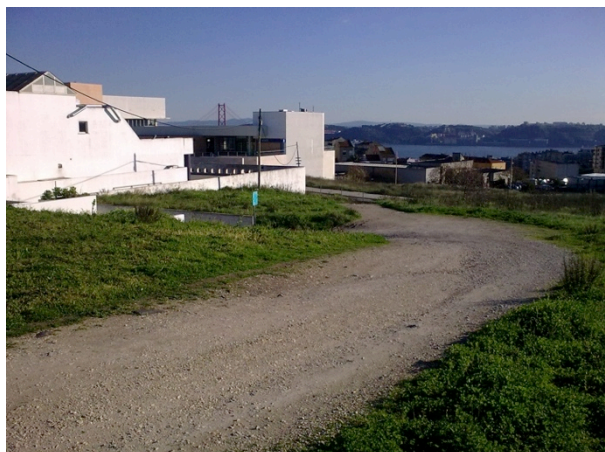
Imagem 9 (dt.): Entrada Principal (poente) – Outros Elementos da Construção - Defeitos de Projeto/ Obra e Outros.

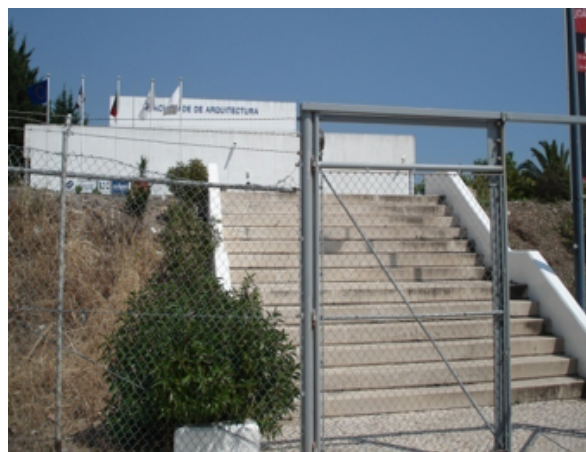
Imagem 10 (esq): Acesso à cantina – Outros Elementos da Construção - Defeitos de Projeto/ Obra/ Recuperação e Outros.

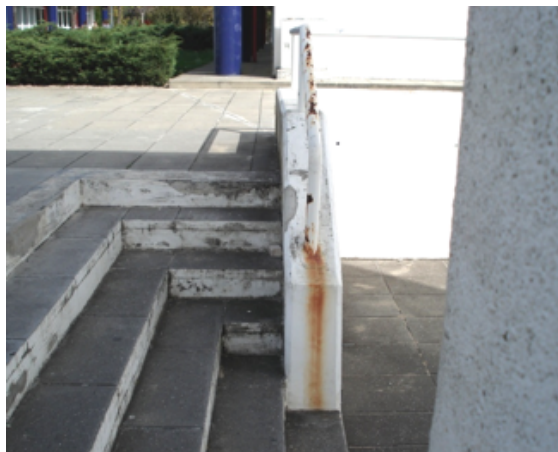
Imagem 11: Saída da rampa por escadas - Outros Elementos da Construção - Defeitos de Projeto/ Construção/Recuperação e Outros.

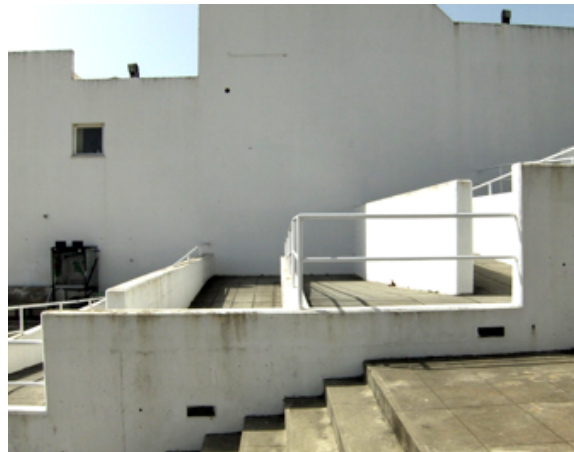
Imagem 12: Conjunto de rampas para mobilidade reduzida - Outros Elementos da Construção - Defeitos de Projeto e Outros.

Relativamente à circulação exterior, torna-se mais danosa perante utentes de mobilidade reduzida, ficando limitados às traseiras do edifício, com uma série de rampas com inclinações acentuadas. Já a rampa que atravessa e liga os Edifícios 4, 5 ao 1, 2 e 6, é um elemento singular e identificável, mas tem 18 por cento de inclinação, pouco praticável.

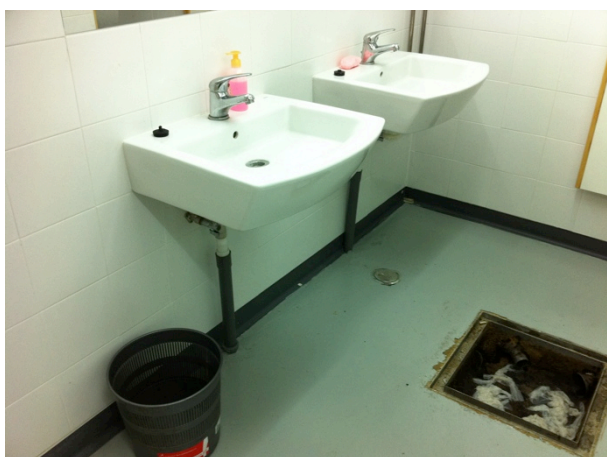
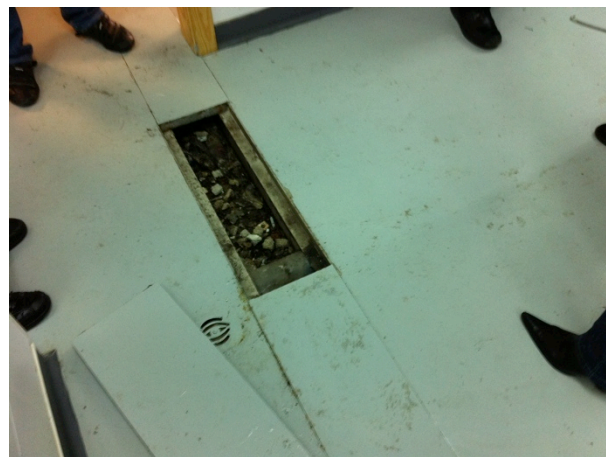
No entanto, e já durante o decorrer desta investigação, surgiram problemas com as canalizações das IS deste espaço, uma vez que não realizaram a limpeza das canalizações utilizadas pelo serviço de cantina, estes espaços encerraram logo após a inauguração, tendo permanecido assim durante algum tempo. As situações pelas quais foram submetidas as canalizações da garagem foram desde o início contrárias ao seu projeto.

Imagem 18: Instalação Sanitária do “Espaço 24” – Edifício 6 – Obstrução das Canalizações – Defeitos de Obra/ Manutenção.

Imagem 19: Instalação Sanitária do “Espaço 24” – Edifício 6 – Obstrução das Canalizações – Defeitos de Obra/ Manutenção.

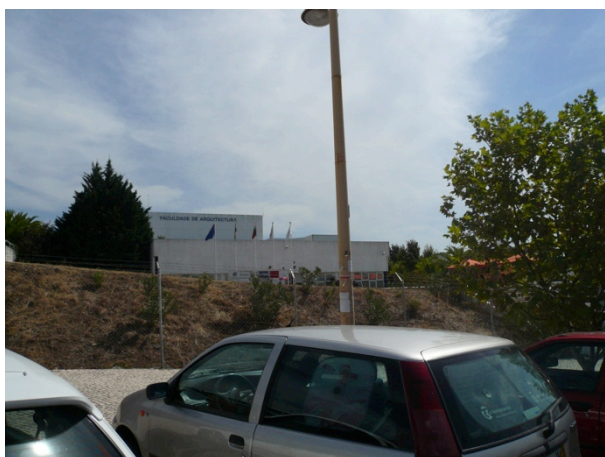
O *lettering* que se encontra inscrito no Edifício 1, identificativo da instituição, só foi instalado em 2002, pela mão do Professor Doutor Arquiteto José Brandão, oito anos após a conclusão da empreitada. Esta pintura identificativa foi realizada durante um fim-de-semana, justificado pela visita de uma personalidade.

Imagem 20: *Lettering* – Edifício 2 – Falta de Leitura
– Defeitos de Projeto/Construção e Outros.

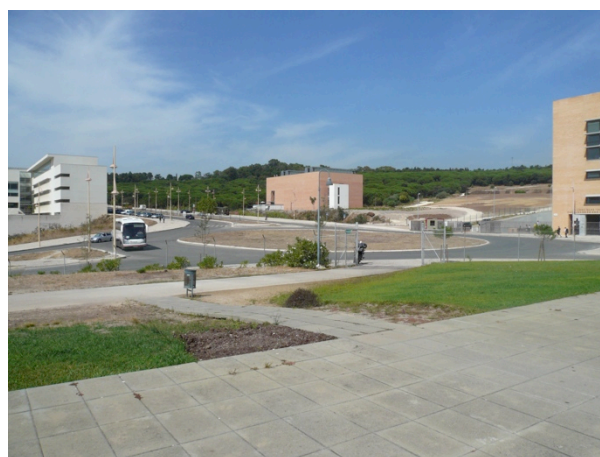
Imagem 21: Entrada das Instalações – Edifício 2 –
Enquadramento de Receção – Defeitos de Projeto e
Outros.

Para um qualquer visitante chegar à fala com um “porteiro/segurança”, terá forçosamente de “descobrir” o Edifício 2, e, dado que estes não estão identificados, a confusão é natural. A este facto, acrescenta-se inexistência de placares do plano da FA.

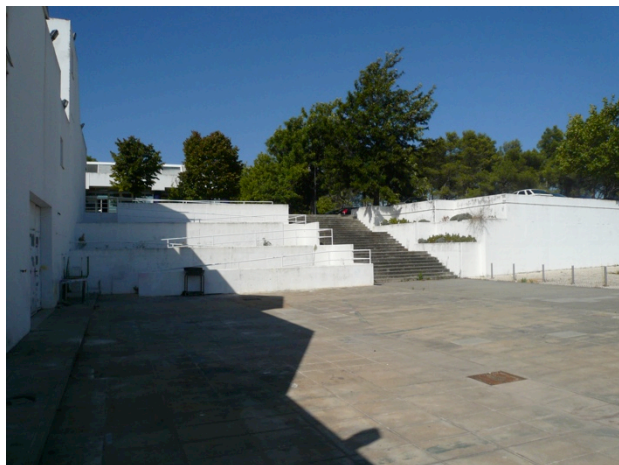
Imagem 22: Rampas – Circulação – Solução – Defeitos de Projeto.

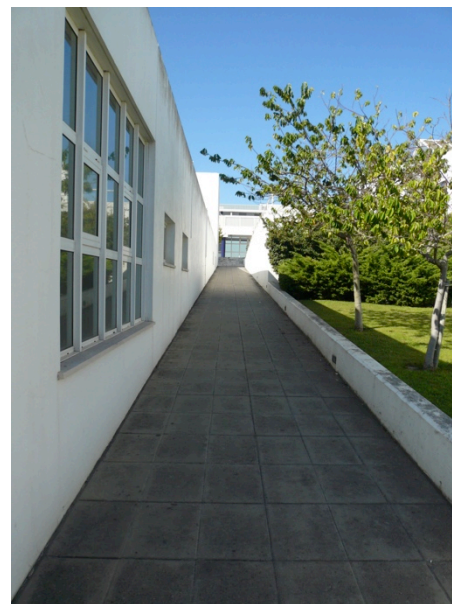
Imagem 23: Rampa – Circulação – Manchas de Humidade – Defeitos de Projeto.

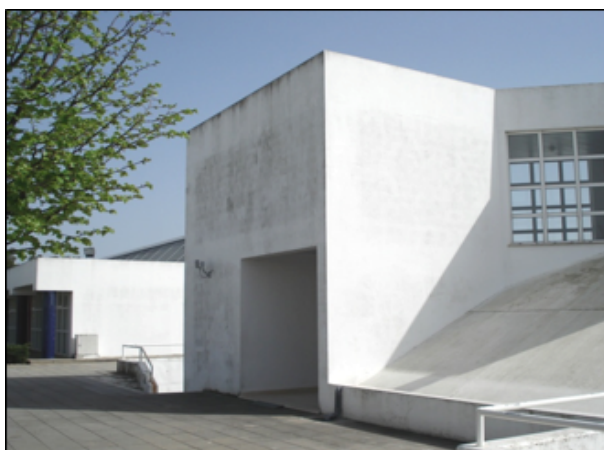
Imagem 24: Acesso ao Edifício 1 – Paramentos –
Manchas de Humidade – Defeitos de Manutenção.

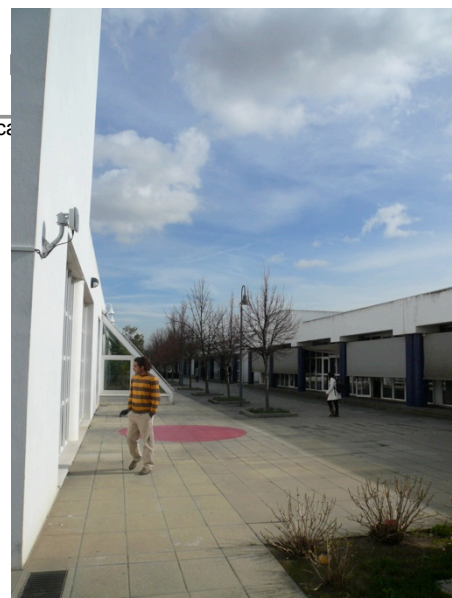
Imagem 25: Acesso ao Edifício 1 (Biblioteca) –
Ponto “Rosa” – Falta de Identificações – Defeitos de
Projeto/Recuperação e Outros.

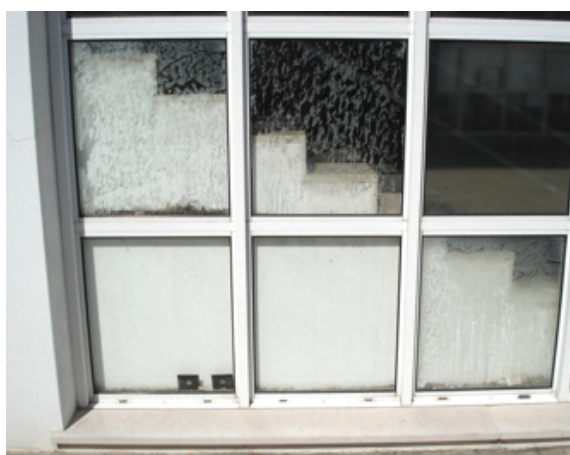
Imagem 26: Vão de acesso à Biblioteca – Outros Elementos da Construção - Defeitos de Projeto.

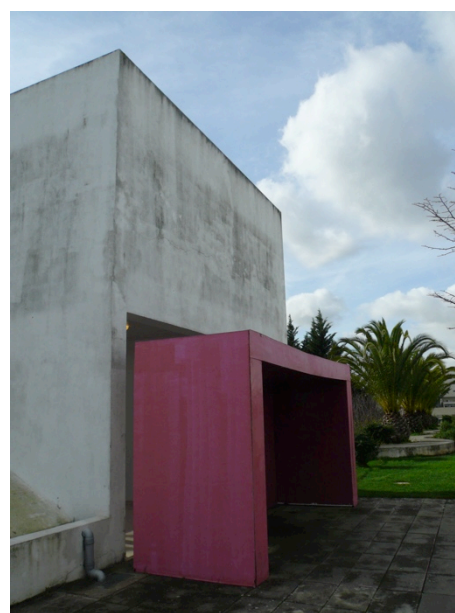
Imagem 27: Vão de acesso à Sala Rainha Sonja – Outros Elementos da Construção – Defeitos de Projeto/Recuperação e Outros.

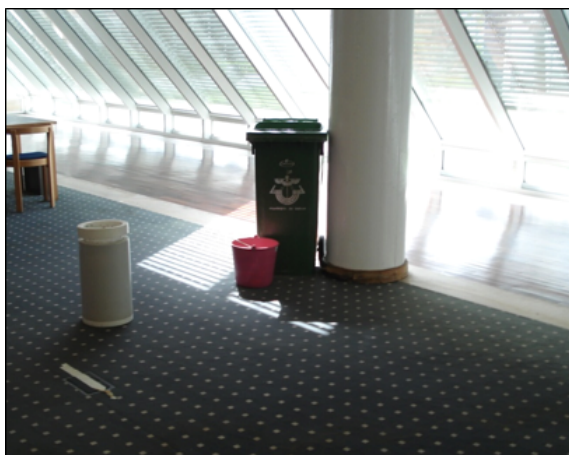
Imagem 28: Biblioteca – Pavimentos, Paramentos, Coberturas/Tetos e Outros Elementos da Construção – Manchas de Humidade; Desagregação ou Destacamento dos Materiais de Revestimento – Defeitos de Projeto.

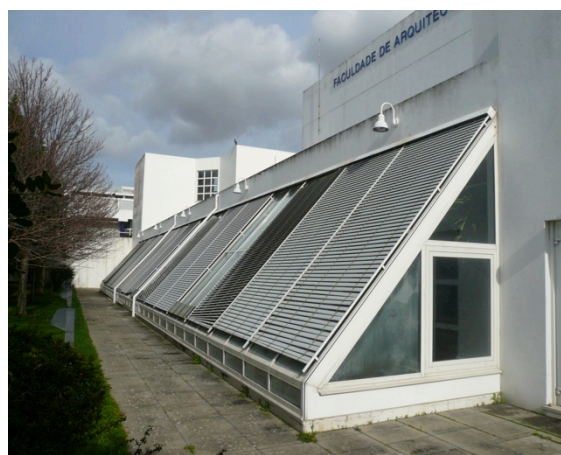
Imagem 29: Vão da Biblioteca (poente) – Outros Elementos da Construção – Desagregação ou Destacamento dos Materiais de Revestimento – Defeitos de Projeto.

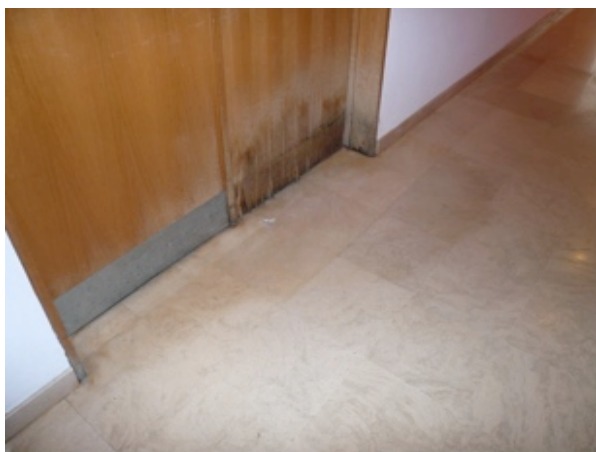
Na circulação interior existe uma situação pontual, que obviamente origina estranheza na forma como se poderá realizar a sua manutenção e limpeza, junto da biblioteca.

Imagem 30: Vão do Corredor – Outros Elementos da Construção – Desagregação ou Destacamento dos Materiais de Revestimento – Defeitos de Projeto e Outros.

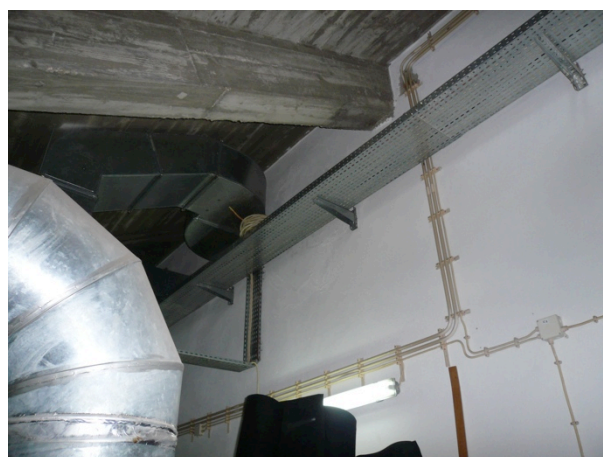
Imagem 33: Zona Técnica – Edifício 1- Laje de
Cobertura – Desagregação ou Destacamento dos
Materiais de Revestimento – Defeitos de Projeto

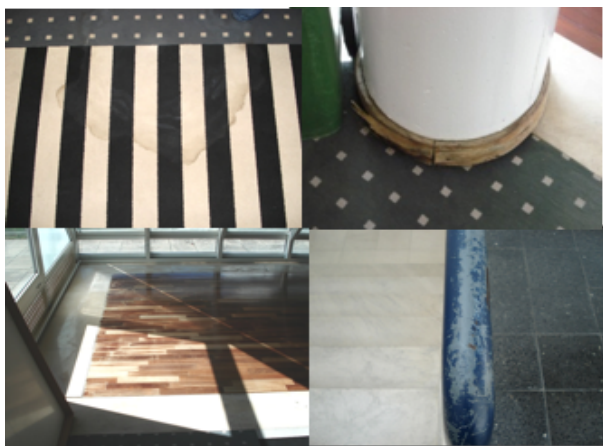
Este espaço tem sofrido, desde início, infiltrações de águas pluviais pelo sistema de impermeabilização surgindo no teto e danificando os materiais de acabamento, sendo desde há muito resolvido com a presença de baldes nas áreas onde goteja. Evidente que os níveis de humidade na época mais chuvosa são elevados e mais uma vez num local sensível.

Imagem 34: Biblioteca - Pavimentos, Paramentos, Coberturas/ Tetos e Outros Elementos da Construção - Manchas de Humidade, Desagregação ou Destacamento dos Materiais de Revestimento – Defeitos de Projeto e Obra.

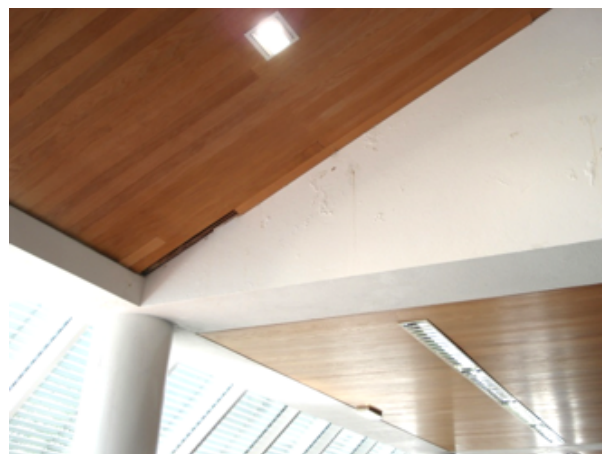
Imagem 35: Biblioteca - Pavimentos e Coberturas/Tetos – Desagregação ou Destacamento dos Materiais de Revestimento – Defeitos de Obra.

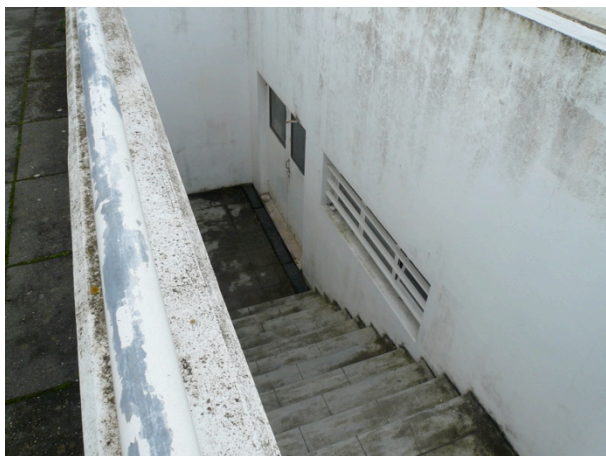
Imagem 36: Reprografia – Iluminação/Ventilação – Outros Elementos da Construção - Falta de Iluminação Natural e Ventilação Forçada (esta recentemente aberta) - Defeitos de Projeto.

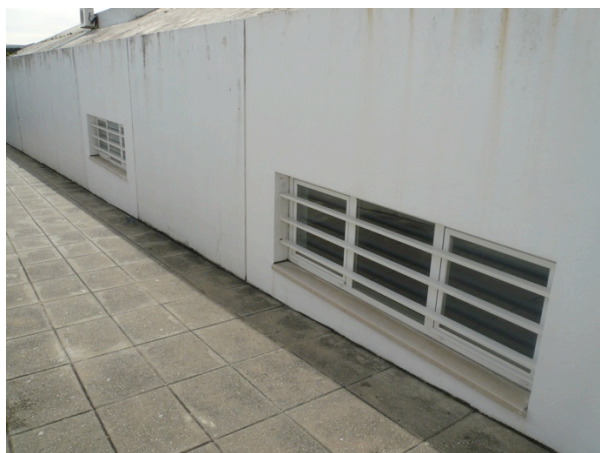
Imagem 38: Departamentos – Abertura de Vãos - Paramentos e Vãos – Iluminação – Defeitos de Projeto.

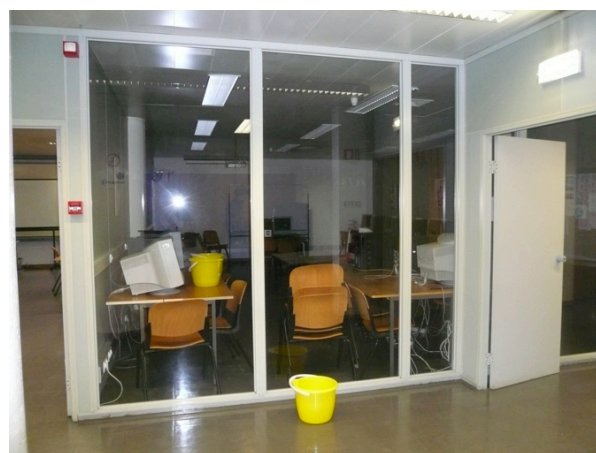
Imagem 39: Sala de Informática – Pavimentos, Paramentos, Coberturas/Tetos e Outros Elementos da Construção – Desagregação ou Destacamento dos Materiais de Revestimento – Defeitos de Projeto.

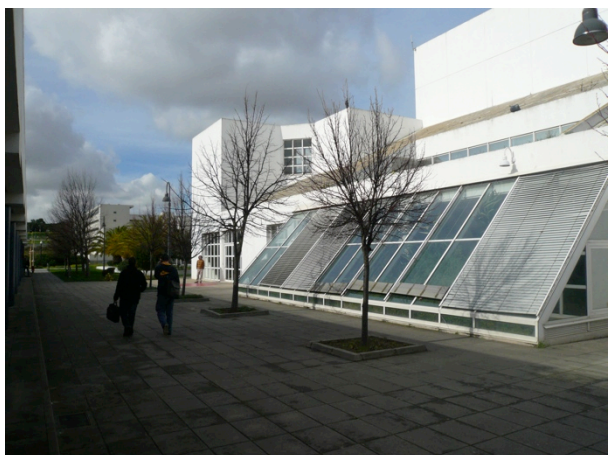
Imagem 40: Vãos Exteriores – Edifício 1 - Desagregação ou Destacamento dos Materiais de Revestimento – Defeitos de Projeto.

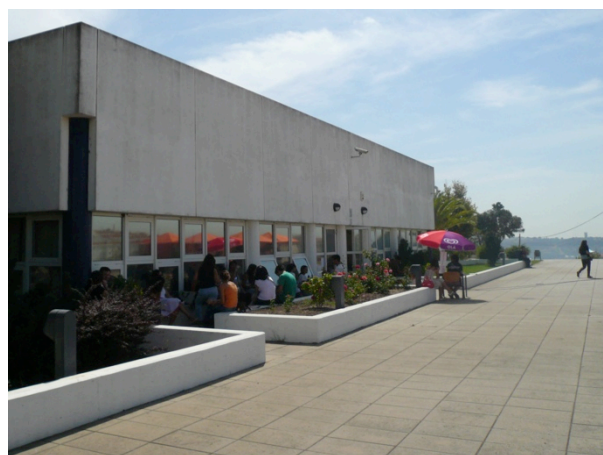
Imagem 41: Exteriores – Edifício 2- Ausência de Elementos de Proteção Solar e Pluvial – Defeitos de Projeto.

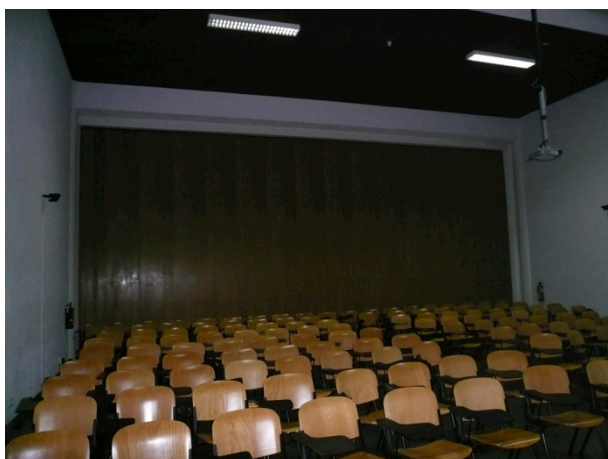
Imagem 42: Auditório – Edifício 4 – Sem Iluminação Natural – Defeitos de Projeto/Recuperação e Outros.

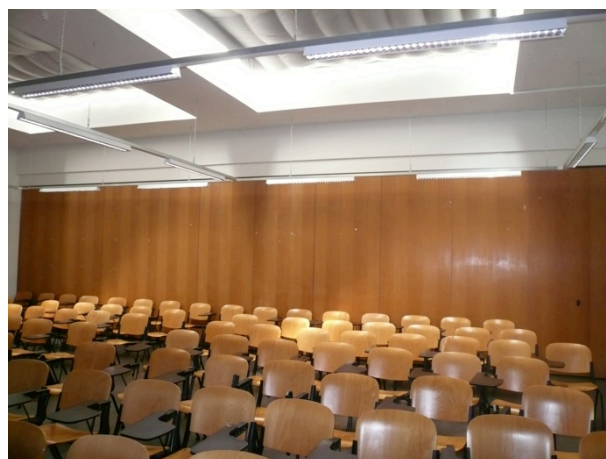
Imagem 43: Auditório – Edifício 4 – Desajuste da Dimensão dos Vãos – Defeitos de Projeto.

Durante a empreitada, estes espaços já se revelavam de tal forma quentes e desagradáveis, que foram denominados de “micro-ondas” pelos operários e técnicos da obra. Nessa fase, a equipa projetista, chegou a estudar a introdução de ar condicionado, contudo, o preço elevado e desvio ao orçamento à data, impossibilitaram a solução.

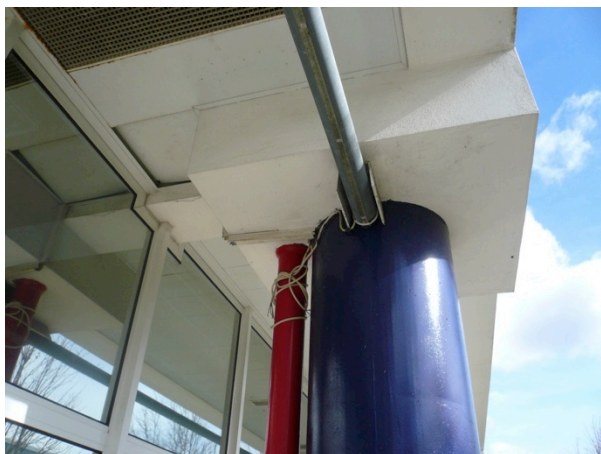
Imagem 44: Vão das Salas de Aulas Tipo (sul) – Outros Elementos da Construção – Defeitos de Projeto/Recuperação e Outros.

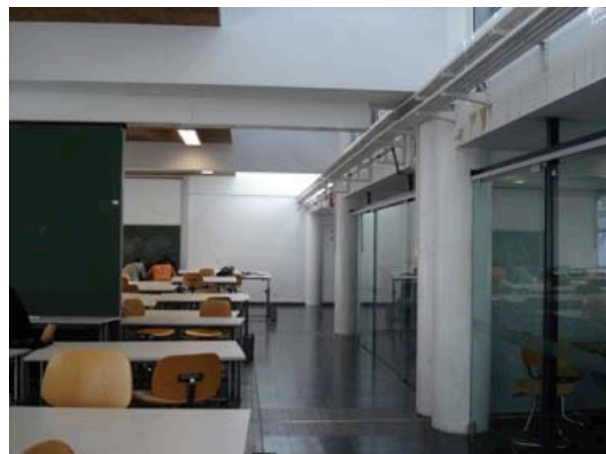
Imagem 45: Vão das Salas de Aulas Tipo (norte) – Circulação Interior – Defeitos de Projeto.

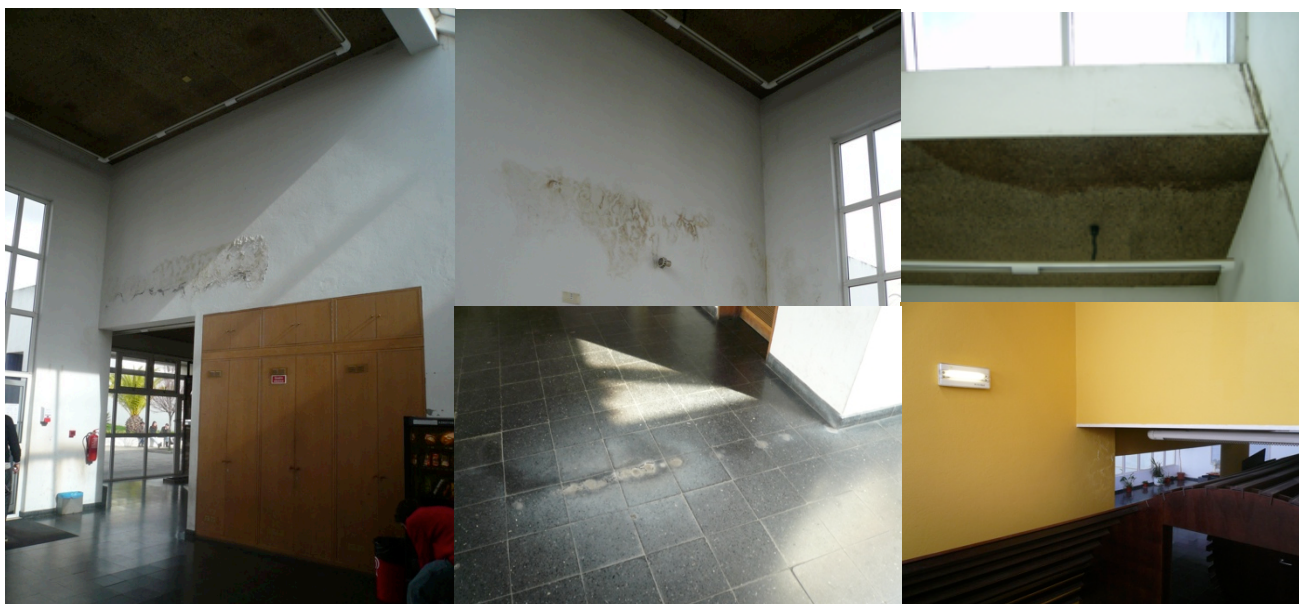
Átrio Central: Neste caso dois espaços, voltados a norte estão, desde há muito, expostos às infiltrações de águas pluviais pela rotura do sistema de impermeabilização das coberturas planas (porventura falta de manutenção). A isto não será indiferente a falta de capacidade de trabalho mecânico, especialmente nas transições e remates. Obviamente, um facto não tratado leva a efeitos secundários de degradação em cadeia, lixiviação das argamassas, perda dos ligantes (calcários), erosão, degradação e destacamento da pintura.

Imagem 46: Átrio Central – Edifício 6
– Paramentos – Manchas de
Humidade (bolor) – Defeitos de
Obra/Recuperação e Outros.

Imagem 47 e 48: Átrio Central –
Edifício 6 – Paramentos e Pavimento
– Manchas de Humidade (bolor) e
Acumulações de Calcite - Defeitos de
Obra/Recuperação e Outros.

Imagem 49 e 50: Átrio Central –
Edifício 6 – Tetos e Paramento –
Manchas de Humidade e
Eflorescências de Sais - Defeitos
de Obra/Recuperação e Outros.

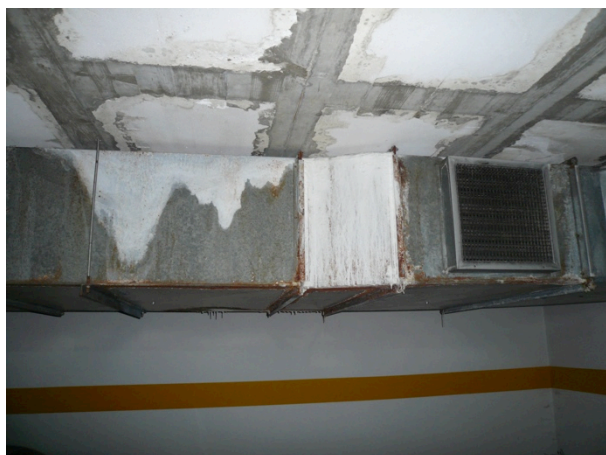
Garagem: Relativamente ao espaço e organização revela-se excelente, as únicas situações a assinalar são as infiltrações de água pluvial pelo sistema de terraço acessível e águas residuais pela I.S., originando a presença de calcite em estalactites na laje e corrimentos sobre outros elementos, por vezes também sobre viaturas aí estacionadas, com danos só possíveis de serem reparados recorrendo a profissionais, logo dispendiosos. Estes danos têm proveniências tendenciais em juntas de dilatação e atravessamentos de laje.

Imagem 51: Garagem – Edifício 6 – Tetos e Outros Elementos da Construção – Acumulações de Calcite – Defeitos de Obra/Recuperação e Outros.

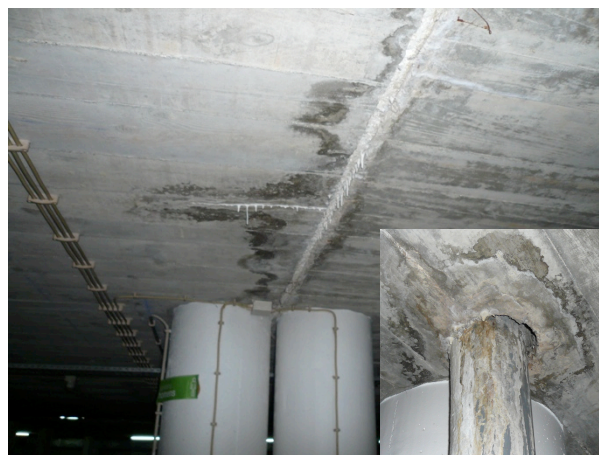
Imagem 52: Garagem – Edifício 6 – Tetos e Outros Elementos da Construção – Acumulações de Calcite – Defeitos de Obra/Recuperação e Outros.

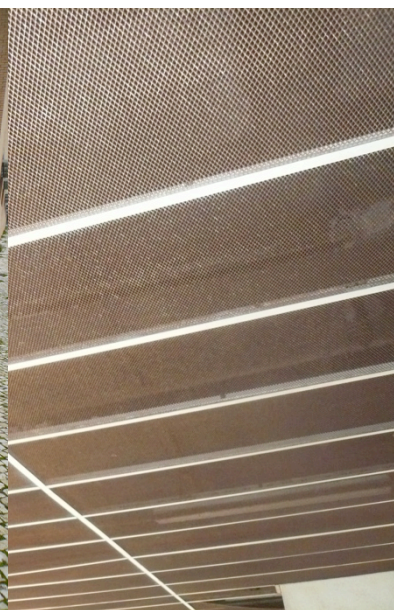
Alguns materiais utilizados, em solução protótipo (sem submissão a período experimental), como os painéis de teto suspenso em metal distendido, revelam um comportamento eficaz no interior, mas já exterior são demasiado suscetíveis às condições ambientais (costeiras e urbanas: ambientes “agressivos”). Estes encontram-se num estado de degradação acentuada, até impossível de reverter no local sem os deslocar para uma oficina com capacidade de os reparar. Pelo número e peso de cada peça seria uma operação demasiado complexa e dispendiosa, sem por em causa as normais verbas de funcionamento da FMV.

Imagem 56: Painéis Metálicos – Edifício C – Teto – Corrosão – Defeitos de Projeto/Obra.

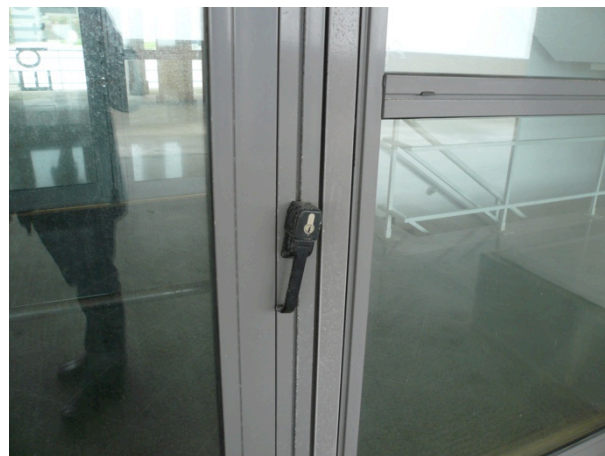
Imagem 60: Acesso ao Terraço – Edifício A – Vãos – Desmontagem – Defeitos de Projeto/Obra.

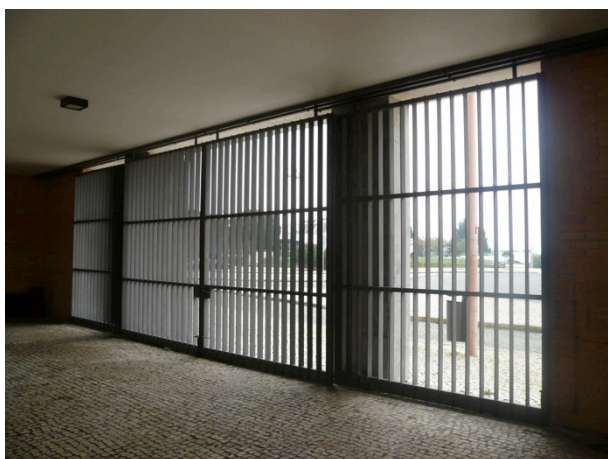
A entrada principal ainda hoje de fácil leitura, Edifício A, abaixo do *lettering* a sul, não funciona. Primeiro porque está perfeitamente desenquadrada do tipo ambiente social dominante, segundo pelo tipo de gestão do complexo em termos de controlo de entradas e saídas e, por último, reparo técnico, os portões de correr são demasiado grandes e pesados para poderem funcionar numa base diária.

Imagem 61: Portões – Edifício A – Vãos – Pormenorização Desadequada – Defeitos de Projeto/Obra.

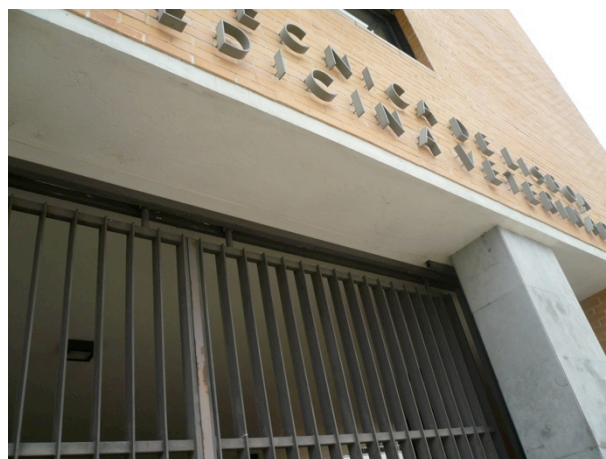
Imagem 62: Pormenor do Sistema – Edifício A – Vãos – Pormenorização Desadequada – Defeitos de Projeto/Obra.

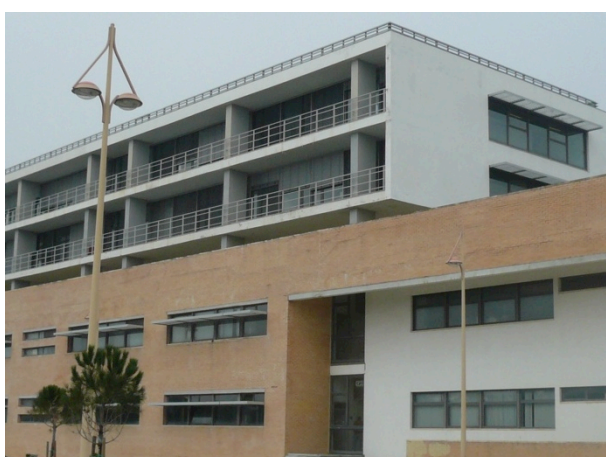
Imagem 63: Falta de Estores de Ensombramento – Edifício C – Vãos – Ausência – Defeitos de Projeto.

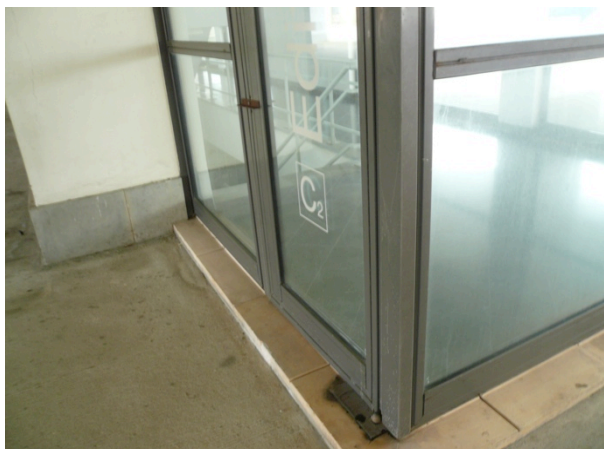
Imagem 64: Vão do Terraço – Edifício C – Bloqueio – Defeitos de Projeto e Outros.

Relativamente à segurança do complexo, regista-se a existência de 25 vãos distribuídos pelo complexo que não permitem o desempenho previsto, por exemplo na manobra e encerramento dos vãos, desde o início da empreitada. Nas imagens em cima e abaixo, perante uma situação de emergência a evacuação dos ocupantes depara-se com um problema, existem percursos bloqueados, que surgem como válidos nas informações disponibilizadas pela sinalética dedicada, lumínica e informativa. De evidenciar que, a circulação já de si possui problemas de entendimento e leitura posicional.

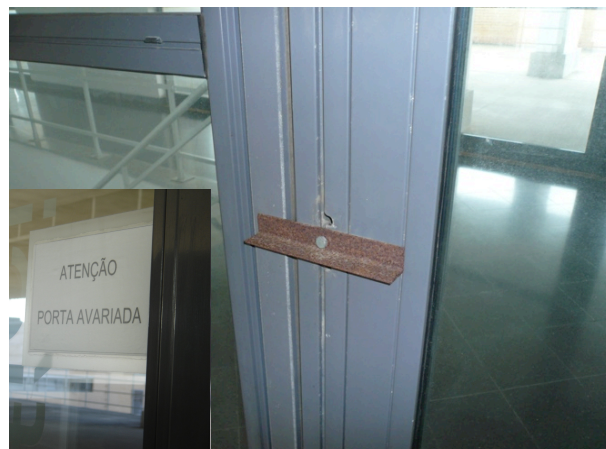
Imagem 65: Detalhe do Bloqueio do Vão do Terraço – Edifício C - Defeitos de Projeto e Outros.

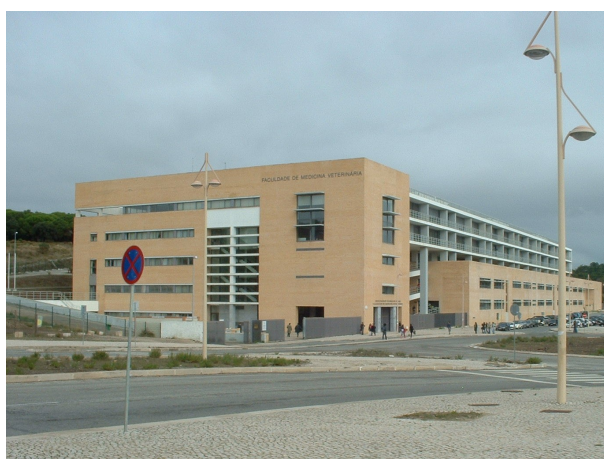
Imagem 66: Acesso – Edifício A – Manobra - Defeitos de Projeto/Obra e Outros.

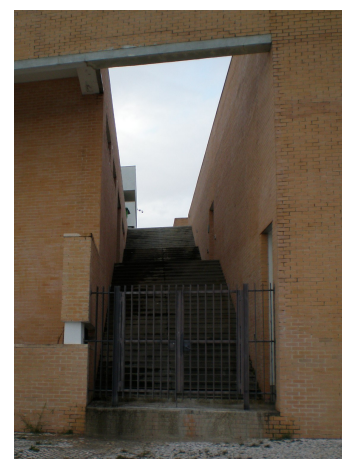
Imagem 67: Vão e Acesso – Edifício C – Bloqueio – Defeitos de Projeto e Outros.

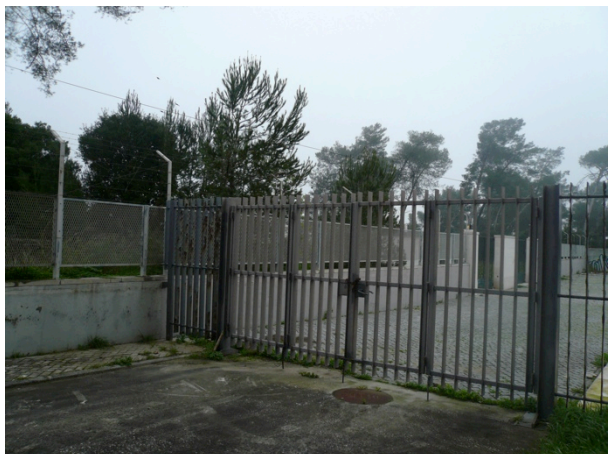
Imagem 68: Portão de Acesso a Veículos Pesados – Vãos - Bloqueio – Defeitos de Projeto e Outros.

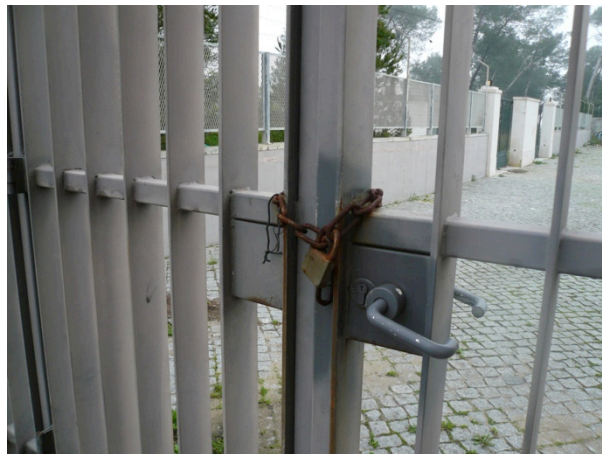
Imagem 69: Detalhe de Bloqueio de Vão – Bloqueio – Defeitos de Projeto e Outros.

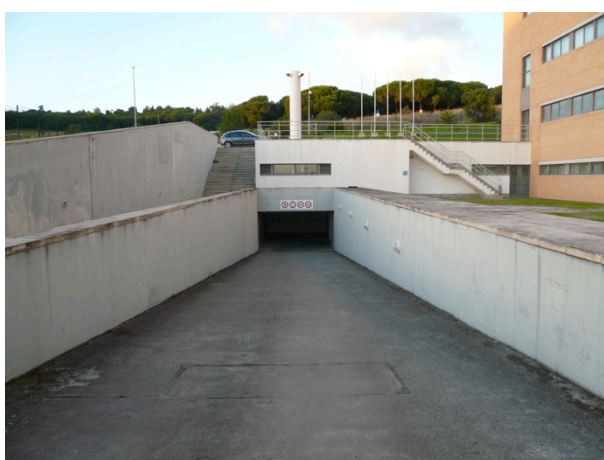
Imagem 70: Escadas de Acesso Duplicadas (ao fundo) – Defeitos de Projeto.

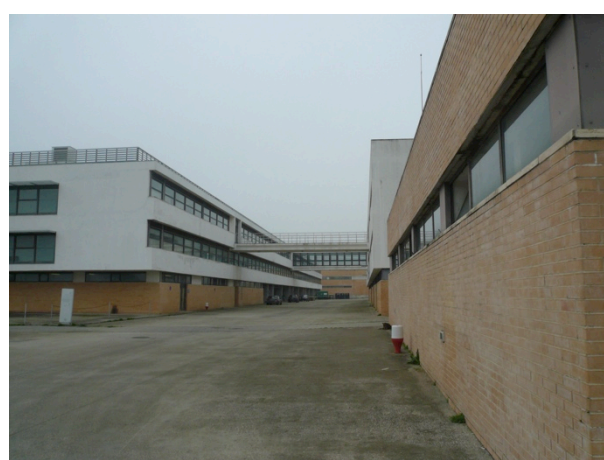
Imagem 71: Circulação – Pavimentos - Defeitos de Projeto.

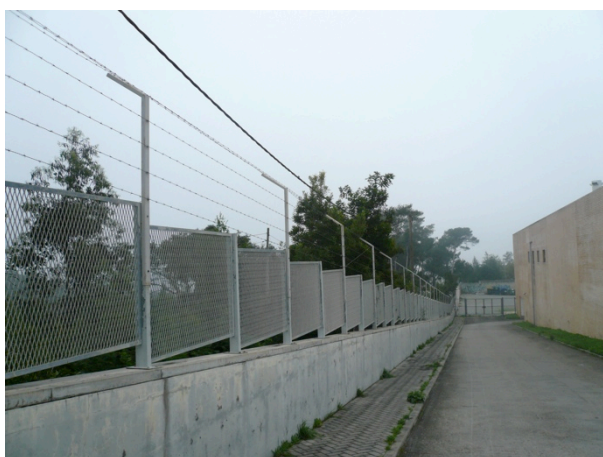
Os muros a nascente apresentam-se bastante danificados por assentamentos ocorridos ao nível das fundações o que indicia ou erro de desenho ou de execução. Na forma do rigor de construção apontamos os desaprumos dos troços do muro em betão (meia altura), esquinas quebradas, armaduras expostas, malhas metálicas soltas dos prumos tubulares.

Imagem 74: Muros (nascente) – Assentamento – Defeitos de Projeto.

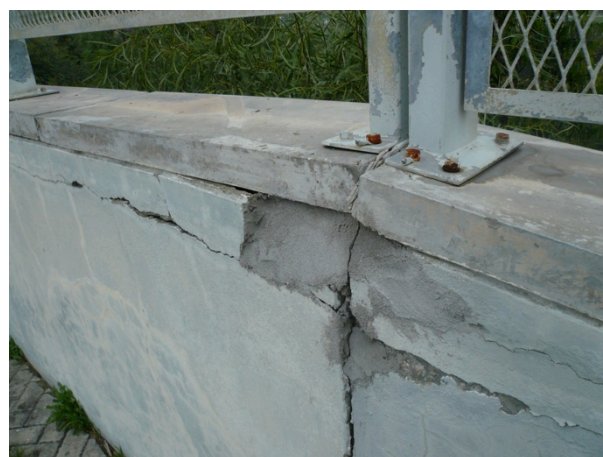
Imagem 75: Detalhe Muro (nascente) – Assentamento – Defeitos de Projeto.

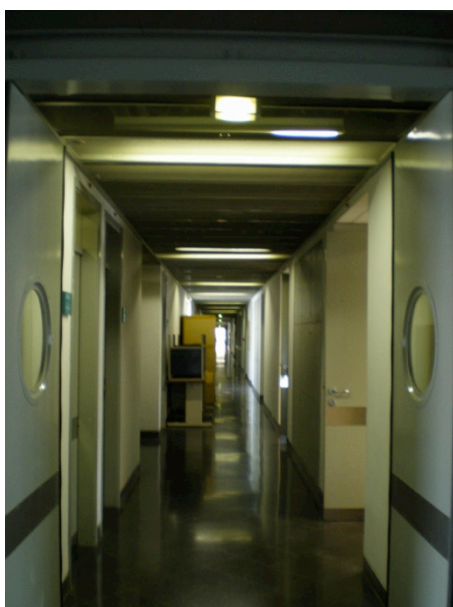
Imagem 76: Corredores – Geral – Penumbra – Defeitos de Projeto.

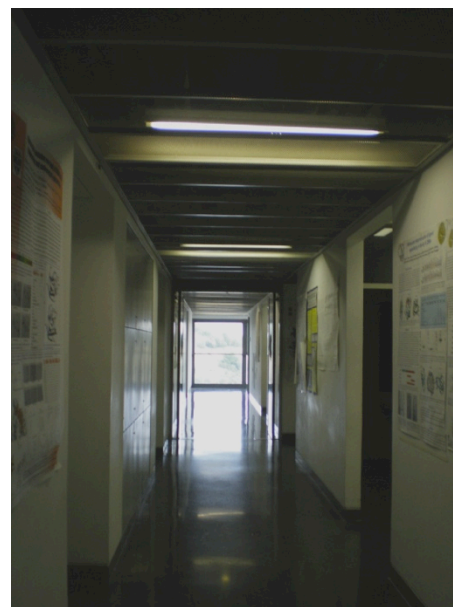
Imagem 77: Corredores – Geral – Encadeamento – Defeitos de Projeto.

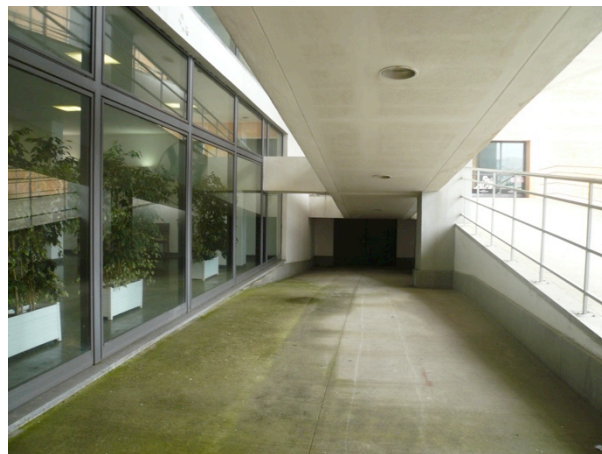
Imagem 79: Rampa – Edifício C – Permeabilidade do Pavimento e Escoamento – Defeitos de Projeto.

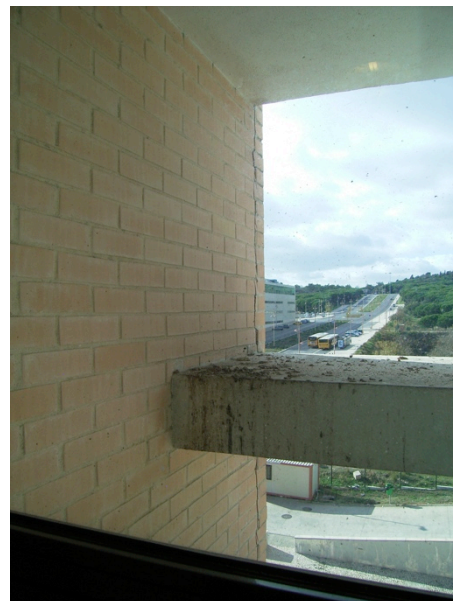
Imagem 83: *Brise Soleils* – Edifício A – Expansão Térmica – Defeitos de Obra.

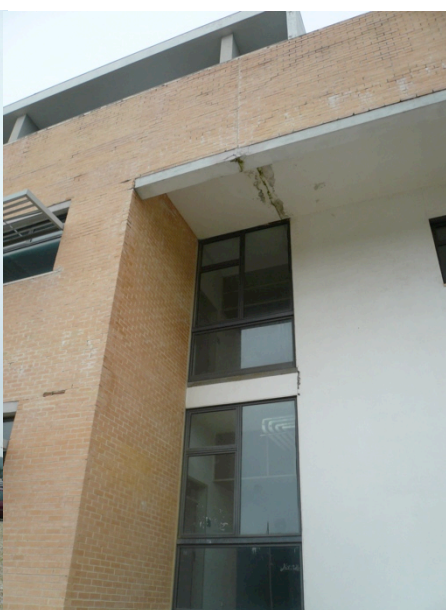
Imagem 94: Junta de Dilatação – Edifício C – Infiltração - Defeitos de Projeto/Obra.

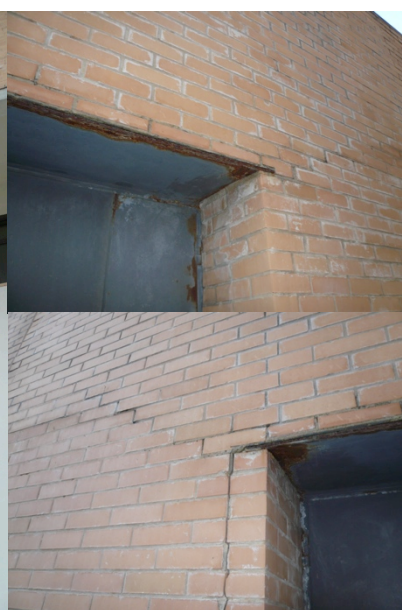
Imagem 95: Verga Metálica – Geral – Corrosão – Defeitos de Projeto/Obra.

Na mesma zona, o perfilado em alumínio que suporta os *brise-soleil* está afetado pelas cargas do vento, apresentando elementos em falta, situação perigosa para os transeuntes. O mesmo sucede com as vergas em chapa metálica (solução presente a todos edifícios), de tal forma corroídas que o tijolo de revestimento, face à vista, apresenta empolamentos perigosos.

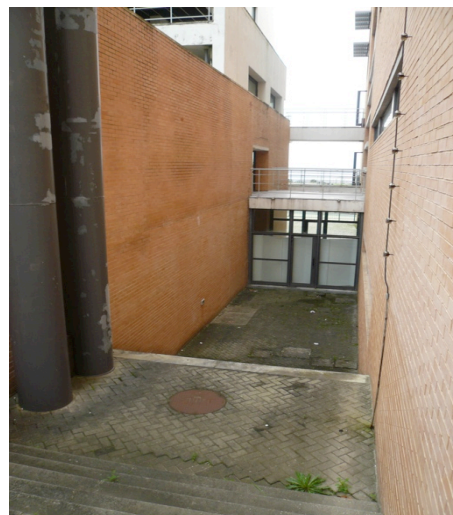
Imagem 101: Circulação Exterior (Caldeira) – Edifício C (Geral) – Infiltrações – Defeitos de Projeto/Obra.

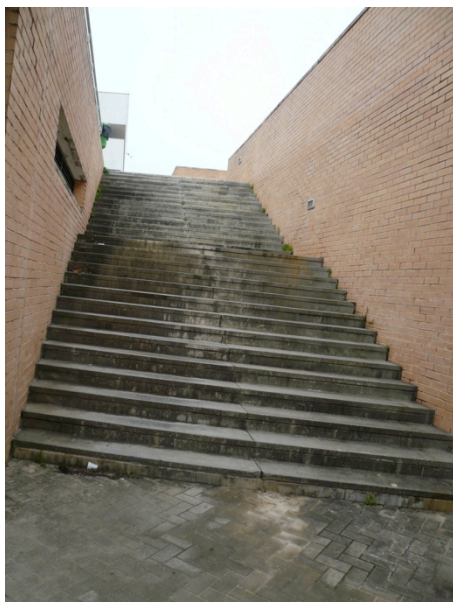
Imagem 109 e 110: Escada/Circulação – Edifício C (Geral) – Pendentes/Calcite – Defeitos de Projeto/Obra.

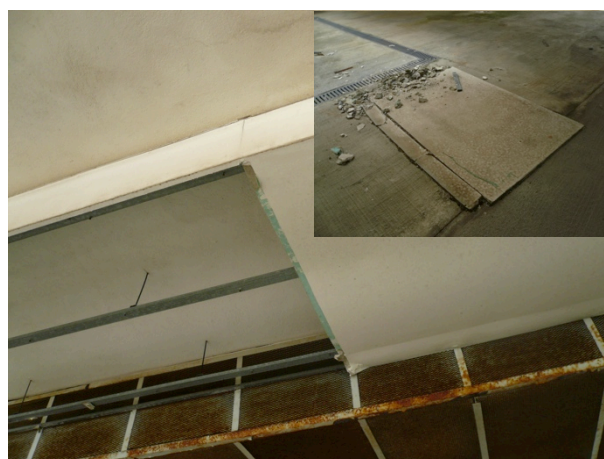
Imagem 112: Detalhes do Piso Vazado – Teto Exterior – Edifício C (Geral) – Destacamento –

Ao nível do piso vazado, que funciona como mais uma cobertura problemática, foram detetadas diversas infiltrações não obstante esta zona já ter recebido diversas intervenções, contudo, até ao momento, a situação não foi devidamente solucionada. Além disso, também existem problemas no metal distendido e na sua estrutura, muito corroída, bem como nas chapas de gesso cartonado,

fixas com uma orientação errada face ao andamento do perfilado, em vez de transversa, apresenta-se longitudinal. A isto, acresce o sobredimensionamento no andamento dos perfilados, regularmente de 40cm em 40cm, estando fixos de 60cm em 60cm. Apesar do gesso cartonado ser do tipo hidrófugo, este não resistiu ao clima, à humidade, maresia e ventos fortes. No exterior, o piso vazado do edifício 2, é o que mais sofre com esta situação já que promove a aceleração dos ventos, lê-se pela desmontagem, empoamento e destacamento dos materiais, alguns em situação de desprendimento eminente.

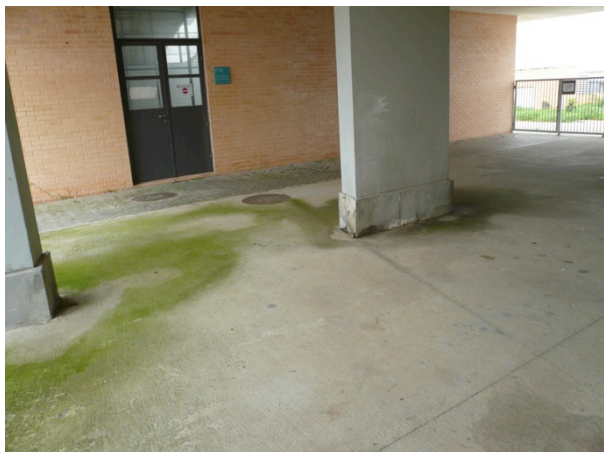
Imagem 115: Pavimentos – Edifício D (Geral) – Inundações – Defeitos de Projeto.

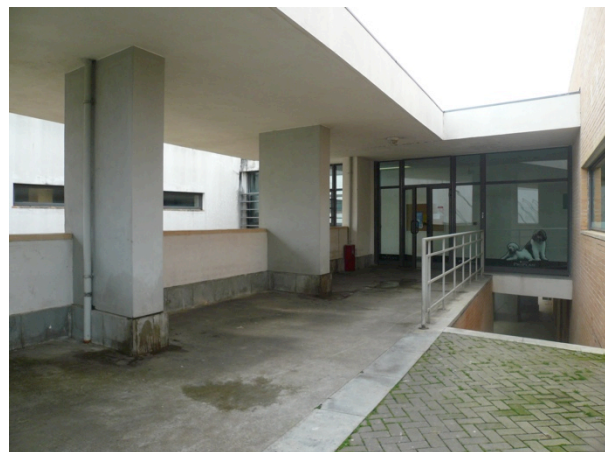
Imagem 116: Pavimentos – Edifício D (Geral) – Inundações – Defeitos de Projeto.

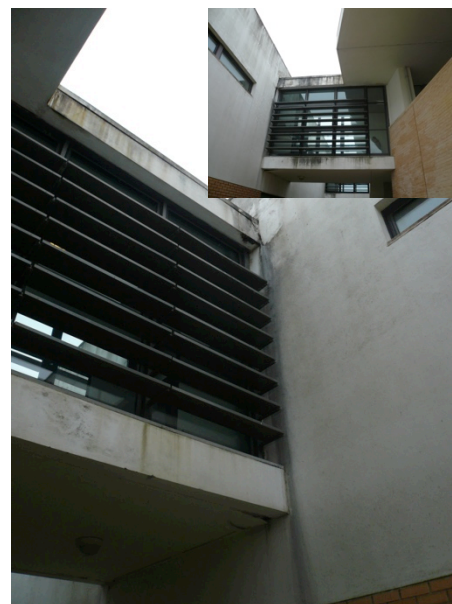
Imagem 118: Pontes – Edifício D/C – Infiltrações –
Defeitos de Projeto.

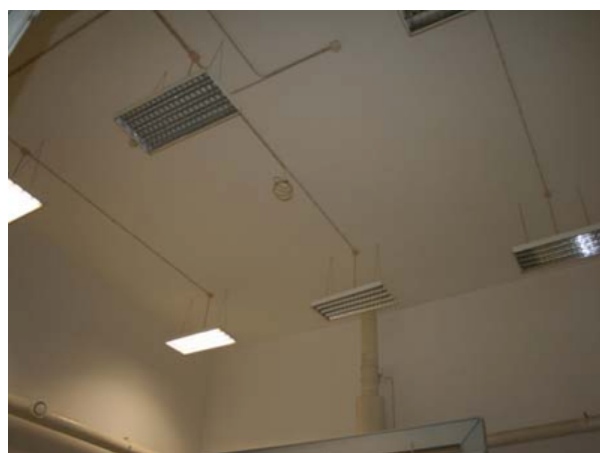
Imagem 120: Tetos – Edifício G/H – Acesso às Luminárias – Defeitos de Projeto.

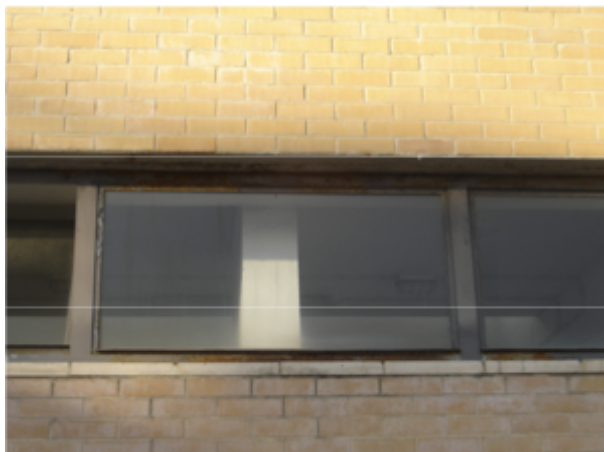
Imagem 121: Caixilhos – Edifício E – Corrosão – Defeitos de Obra.

A pintura dos caixilhos revela uma degradação precoce, sendo a corrosão generalizada, nomeadamente neste edifício. Neste caso específico a questão é potenciada pela exposição solar. Caso não se reparem imediatamente ou a curto prazo, poderão ser irreversíveis.

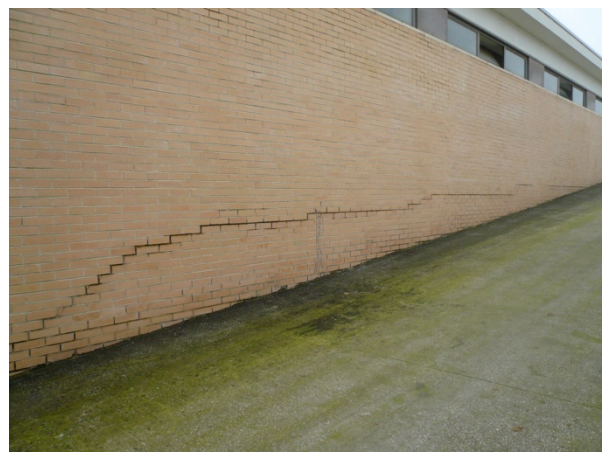
Imagem 124: Pavimentos – Edifício G – Assentamentos – Defeitos de Obra.

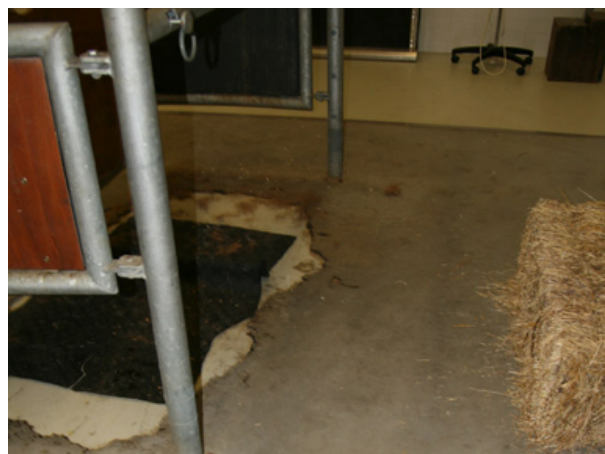
Imagem 128: Pavimentos – Edifício – Desgaste
Precoce – Defeitos de Projeto.

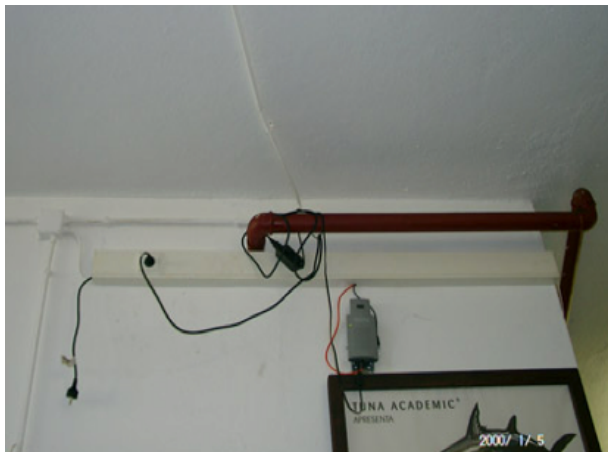
Imagem 129: Instalações – Geral – Riscos Diversos – Outros Defeitos.

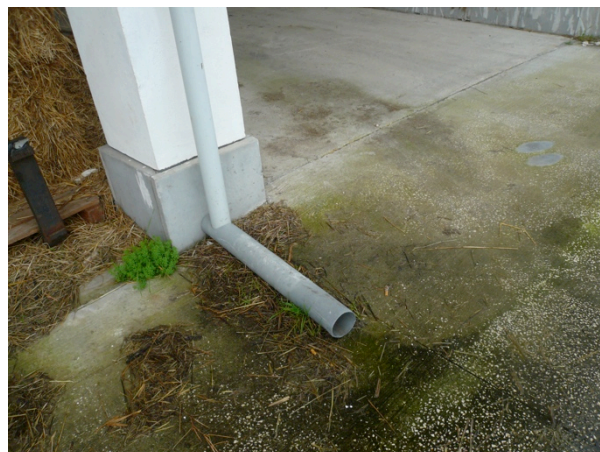
Imagem 130: Instalações – Geral – Riscos Diversos – Outros Defeitos.

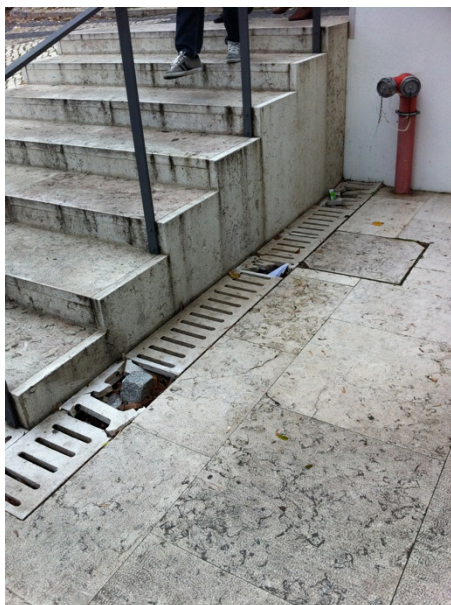
Imagem 133: Grelhas em Chapa de Pedra Sedimentar (Lioz) – Outros Elementos da Construção – Resistência às Solicitações - Defeitos de Execução.

Existiam pormenores nas circulações exteriores que obrigaram a alterações, como as grelhas em lioz, que pelo seu peso não permitiam a limpeza ou manutenção, tendo sido substituídas por grelhagens em aço inox quinado, reforçado na zona das passagens com malha de aço inox distendido. No interior, os pavimentos e lambris em chapas de lioz, paramentos estucados e tetos em gesso cartonado, ambos pintados a tinta plástica de base aquosa na cor branca acinzentada.
